## REMPLACEMENT DES JOINTS DE CHAUSSEES

**Projet** : Suivi des travaux de remplacement des joints de chaussée de l'OA PS RN36  
PK5+500, rocade sud Chéraga

Ce rapport concerne les travaux de réfection des joints de chaussée de l'ouvrage cité en objet situé dans la commune de Chéraga, les travaux ont débuté du 13/08/2015 au 24/08/2015 répartis sur deux week-end successifs pour chaque joint.

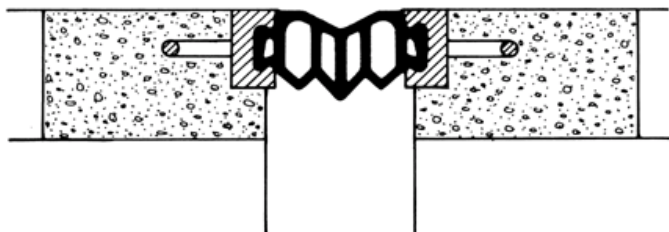
Les joints existants sont de type à hiatus ( voir dessin ci-après )

Schéma de principe d'un joint de type à hiatus

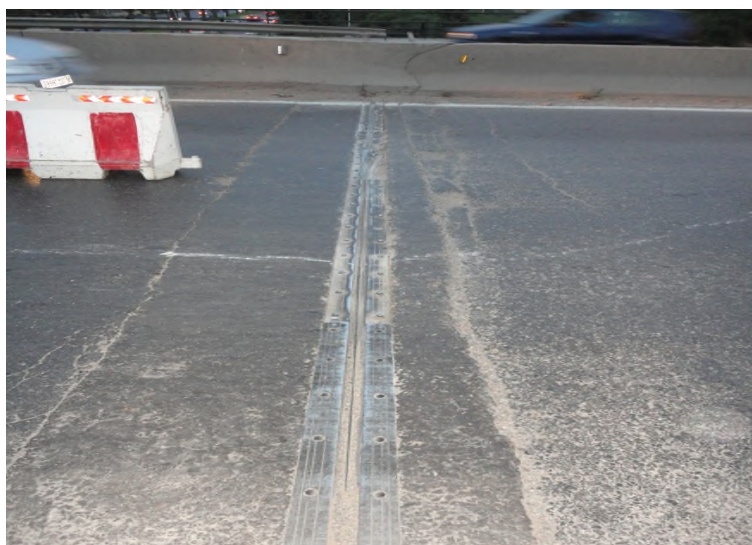
1er joint concerné par les travaux de réfection

Ce joint présente, pratiquement sur toute sa longueur, un affaissement des parties métalliques dans la couche de roulement comme on peut le voir sur la photo. On a constaté également la dégradation de la bande qui assurait l'étanchéité du joint de chaussée ( la bande en caoutchouc )

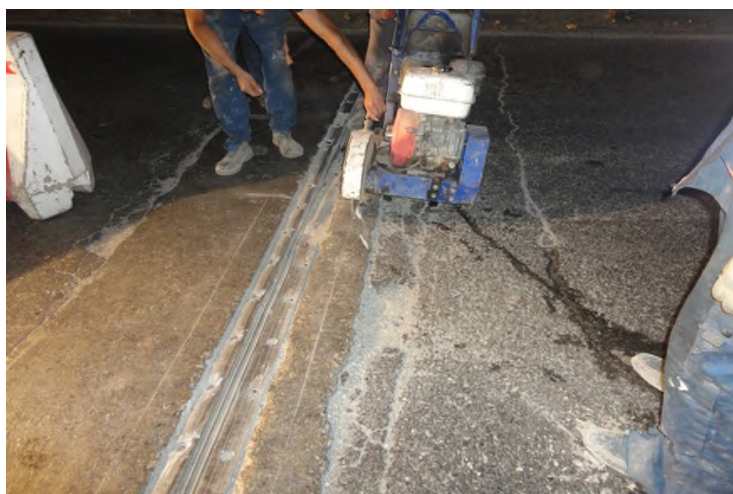
- Découpage par une scie de part et d'autre de l'ancien joint

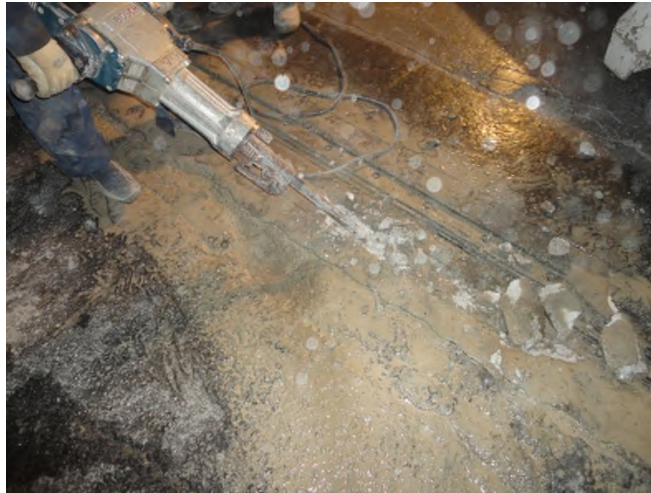
- Démolition du béton de solin existant au moyen d'un marteau piqueur

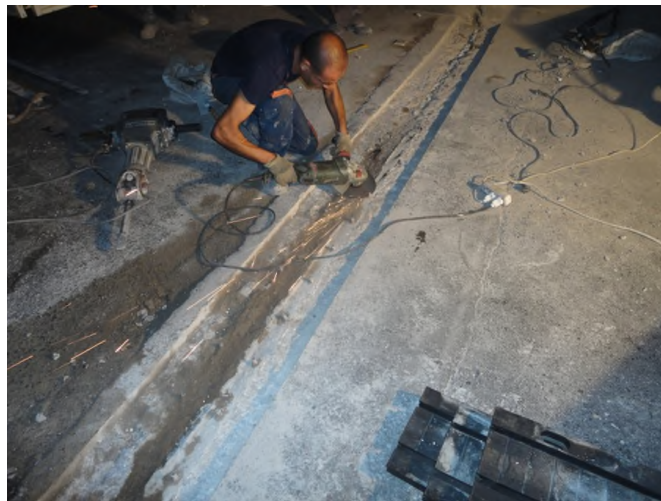
- Finalisation de l'opération de démolition du solin et dépose de l'ancien joint.

Remarque : Pour les tiges d'ancrage que l'on n'a pas pu retirer, les ouvriers les ont découpé au moyen d'une tronçonneuse.

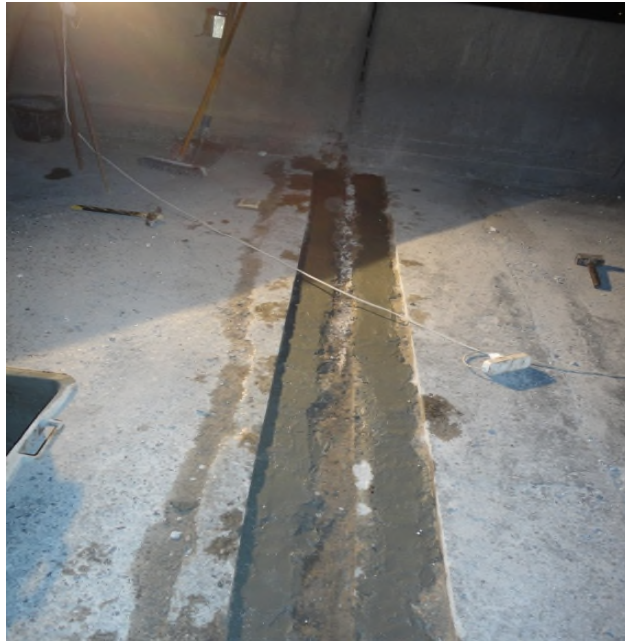
- Nettoyage et bétonnage de l'assise avec du mortier FOSROC Rendroc SF ( voir fiche technique annexée au présent rapport ).

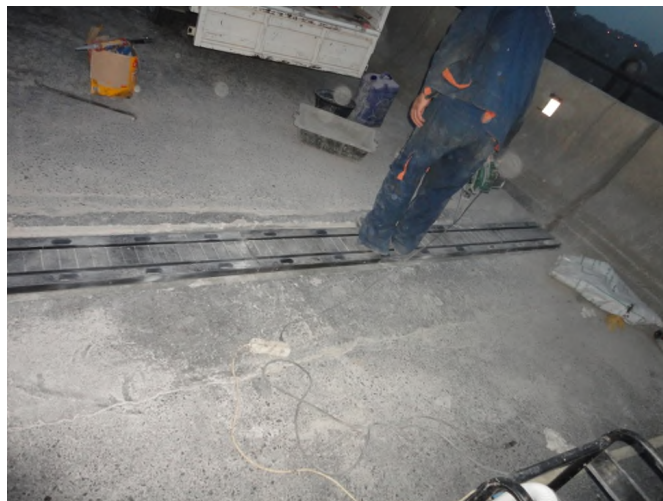
- Pose du nouveau joint à bandes de marque Interbuna de type REJ 52

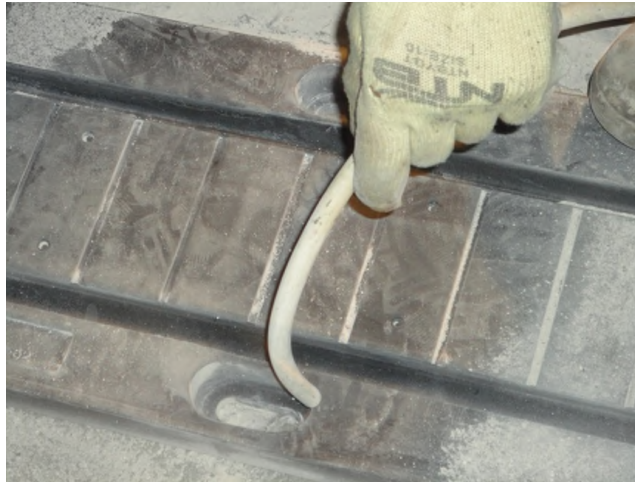
- Dépoussiérage par soufflage des orifice devant recevoir les tiges et les boulons d'ancrage

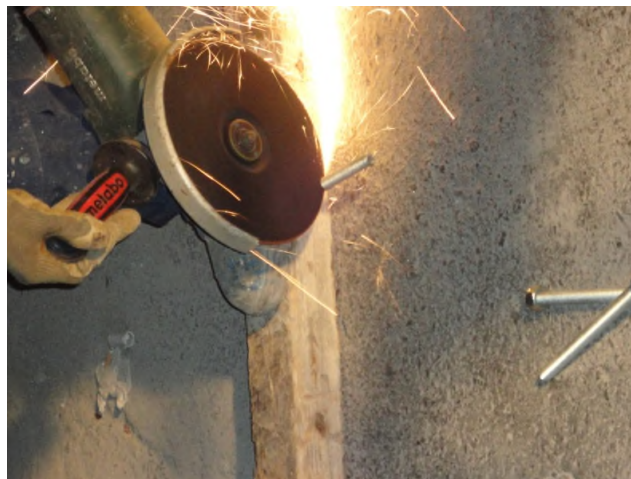
- Opération de découpage de quelques tiges d'ancrage car elles butaient à l'ancienne lors de la perforation dans le béton d'assise

Remarque: Nous avons signalé maintes fois à l'entreprise d'éviter ce genre d'opération étant donné que si la tige n'est pas bien ancrée au béton, elle ne servait à rien.

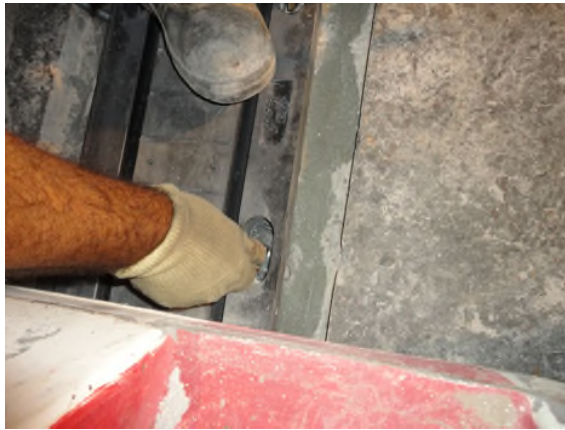
- Introduction des tiges dans les orifices

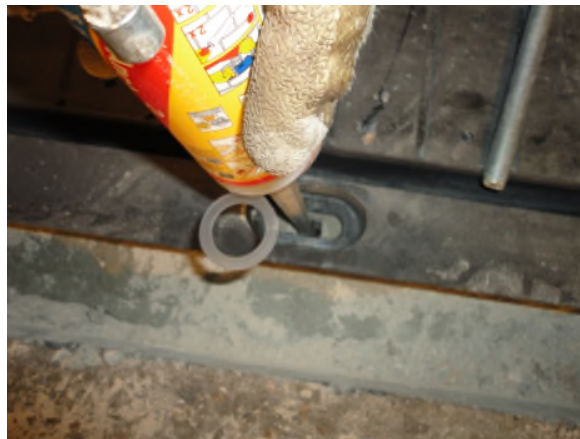
- Scellement avec un produit de scellement de marque SIK

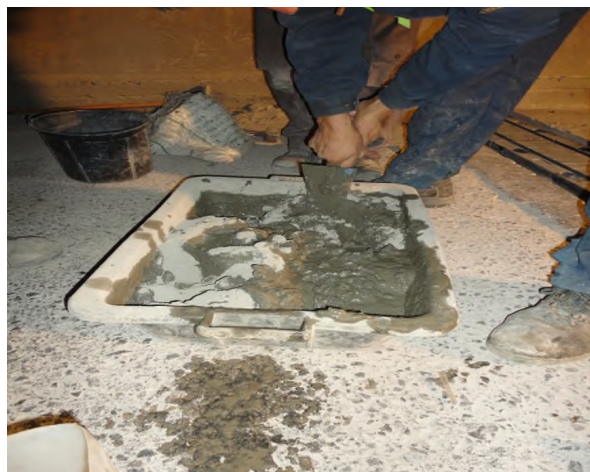
- Préparation du mortier de béton pour le solin ( même composition que celui de l'assise du joint )

Remarque : Le béton est préparé à la truelle, nous avons pourtant attiré l'attention de l'entreprise sur la nécessité de disposer d'un malaxeur de petites capacités et ce pour une meilleure qualité de béton et le maintien de sa qualité tout au long des travaux.

Les travaux dans l'ensemble ont été réalisés dans de bonnes conditions, néanmoins il est demandé à l'entreprise d'améliorer ses équipements telles que la clé de serrage, la confection du béton dans un malaxeur afin de garder son homogénéité.

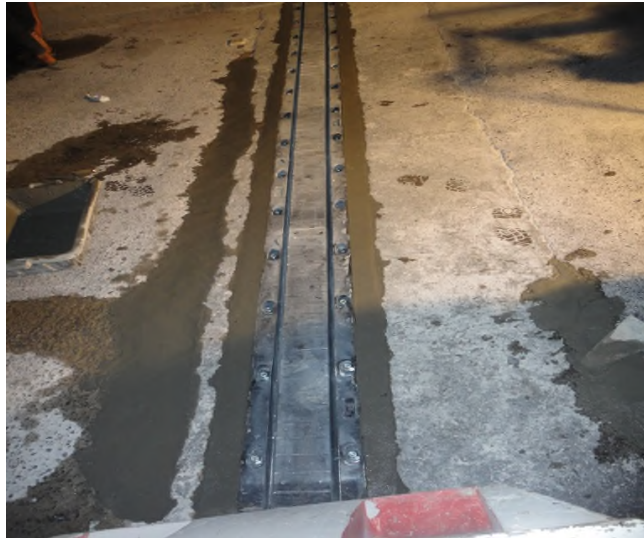
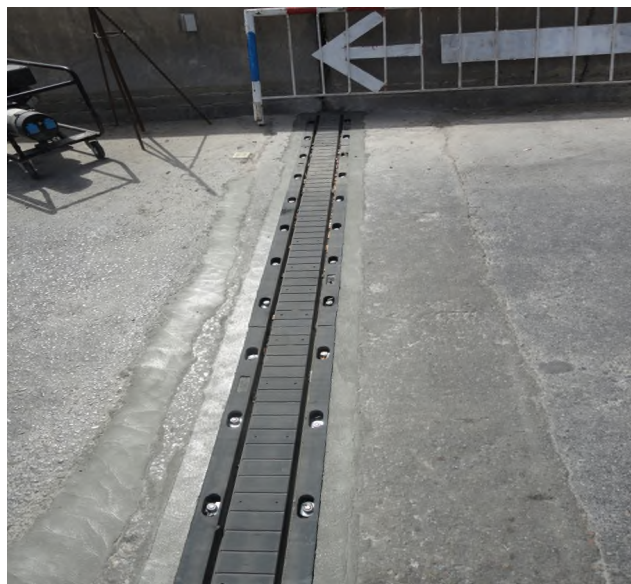
- Bétonnage du solin de recouvrement tout au long du joint de chaussée

Vu du joint au lendemain de son exécution

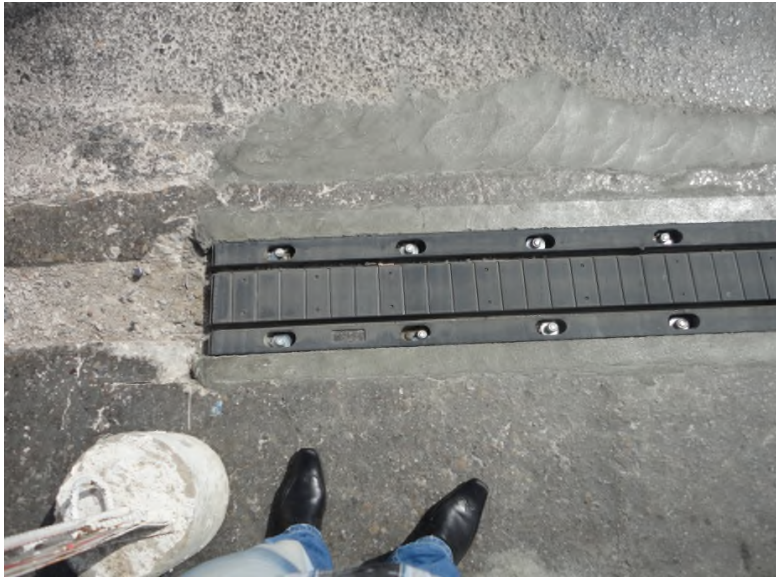
- Demi joint finalisé

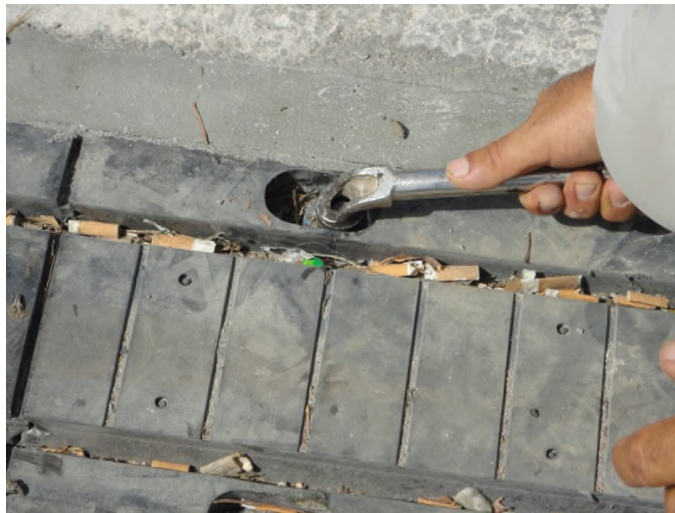
- Opération de serrage des joints au moyen d'une clé à pipe

Remarque: Pas de clé dynamométrique et accumulation de débris dans les souffles du joint à quelques heures de sa réfection.

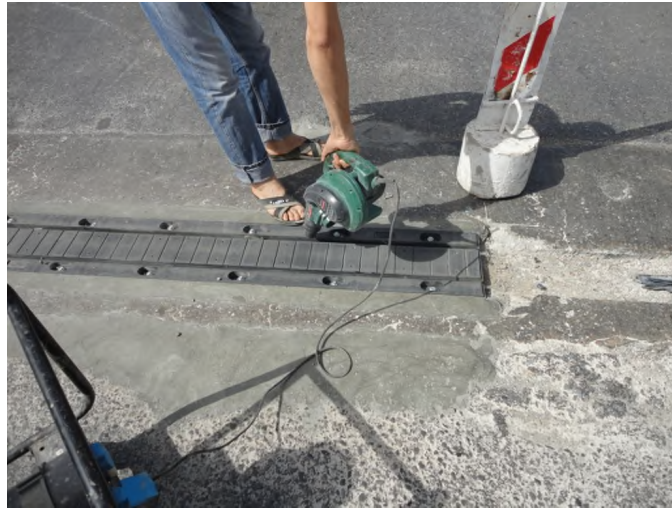
- Nettoyage des têtes d'ancrage

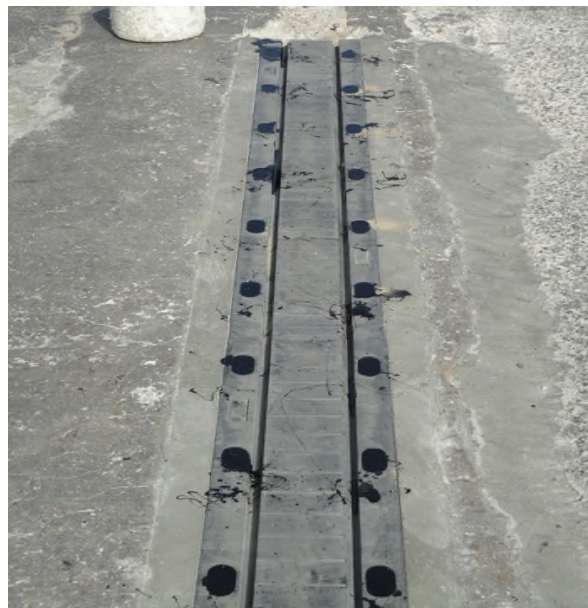
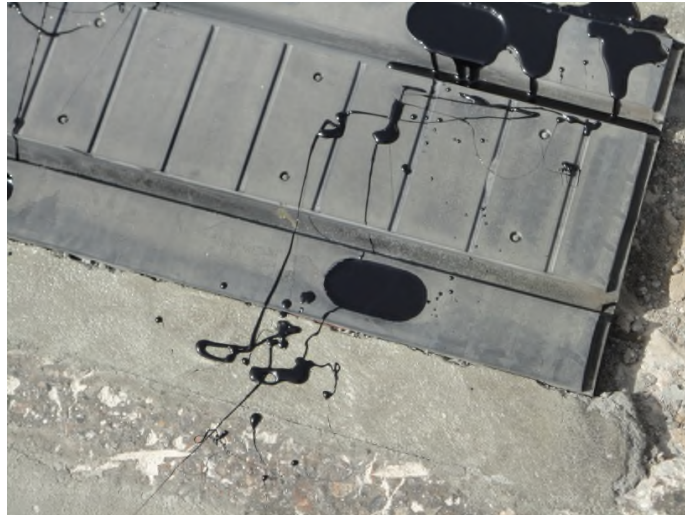
- Bitumage des têtes d'ancrage

Remarque: Il aurait été souhaitable une exécution plus propre et plus esthétique de cette opération.

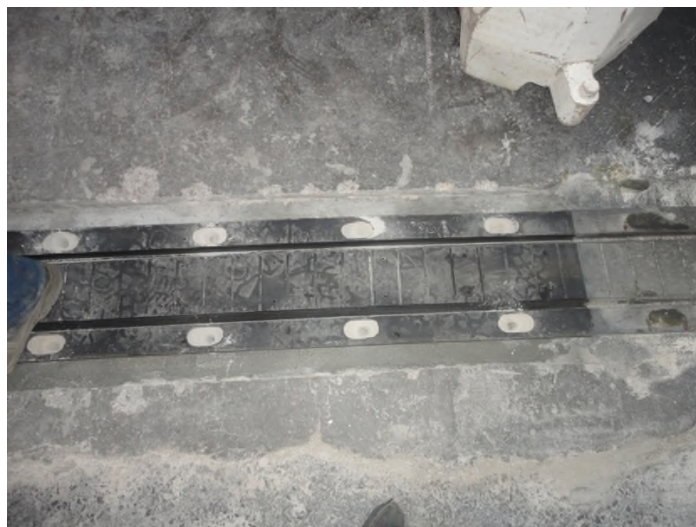
- Exécution du deuxième demi-joint avec le même processus que précédemment
